## N.º INFORME 117879-2

| OBJETO | CARACTERIZACIÓN DE UN SISTEMA DE RECUBRIMIENTO DE<br>ACUERDO CON LA NORMA ISO 12944-6:2018 |
| SISTEMA DE RECUBRIMIENTO | REF. 7060 + 7230 |

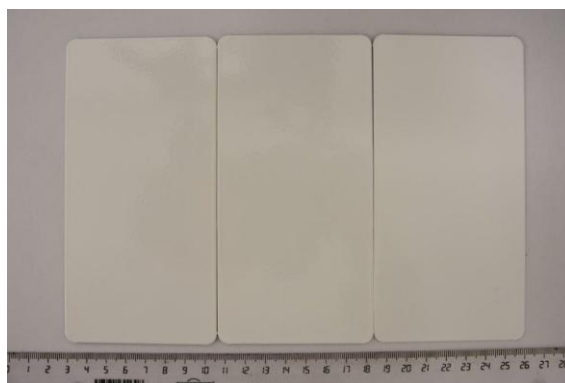
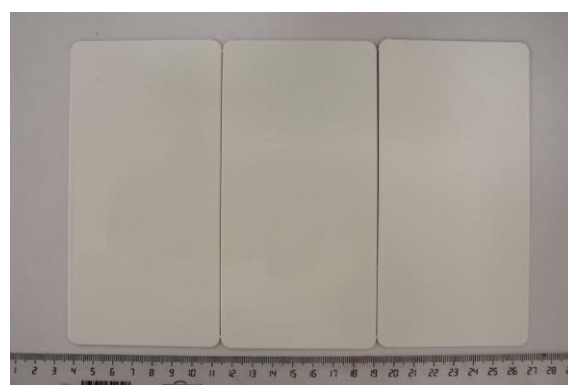
**Figura 1. Aspecto de las muestras en estado de recepción**

*Paneles para adherencia en recepción  
(Ref. 7060 + 7230 (15 a 17): de izquierda a derecha)*

*Paneles para el ensayo de niebla salina  
(Ref. 7060 + 7230 10, 11 y 14): de izquierda a derecha)*

*Paneles para el ensayo de condensación de agua  
(Ref. 7060 + 7230 (12, 13 y 18): de izquierda a derecha)*

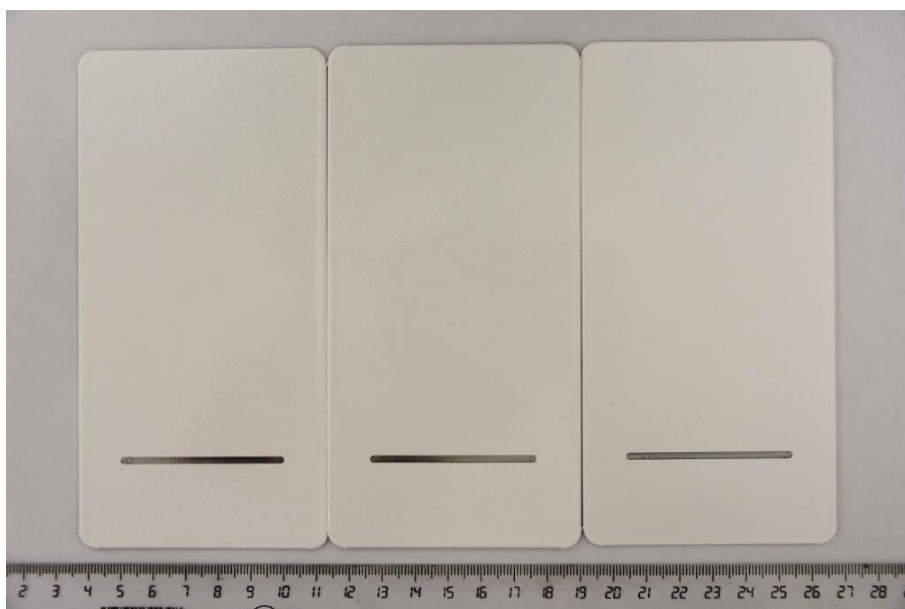
**Figura 2. Muestras con entalla artificial previa al ensayo de niebla salina (Ref. 7060 + 7230 (10, 11 y 14): de izquierda a derecha)**

Antes de introducir las muestras en la cámara de niebla salina, se realiza una incisión (entalla) horizontal en las probetas, con el fin de evaluar el comportamiento frente a la corrosión, simulando que el recubrimiento ha sufrido algún daño.

La incisión se realiza de acuerdo con el Anexo A (A.1) de la norma ISO 12944-6:2018 y debe ser una incisión, que penetre hasta el sustrato para poder valorar correctamente el avance de la corrosión. Se realiza mecánicamente y debe tener al menos 50 mm de longitud, 2 mm de anchura y una distancia mínima de 12,5 mm de los bordes laterales y una distancia mínima de 25 mm del borde inferior.
